KIT EXTRACCIÓN BUJÍAS DE PRECALENTAMIENTO AVERIADAS M8-M10

Referencia : OM 3778

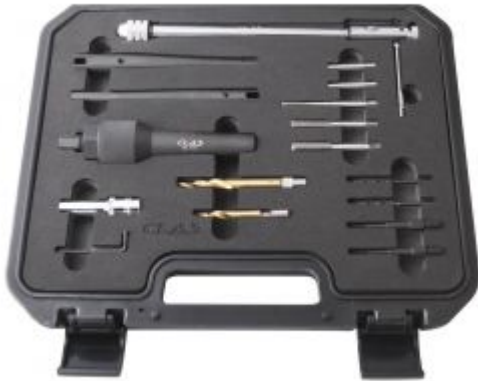
Intro Permite el desmontaje de bujías de precalentamiento deterioradas o rotas.
Para el roscado de bujías de precalentamiento M8-M10 (VW-Audi, Mercedes, Opel, Peugeot, Renault, etc.)

Incluye Incluye :
- SA5346 : llave de vaso Torx para extracción de electrodos
- SA5328 : guías (2 piezas)
- SA5341 : broca derecha Ø3.5mm (2 piezas) para la perforación del electrodo
- SA5333 : broca doble diámetro Ø9xØ4mm para bujías M10
- SA5332 : broca doble diámetro Ø7xØ4.2mm para bujías M8
- SA5342 : adaptador portabroca Ø10mm
- SA5351 : adaptador portabroca Ø7mm
- SA5337 : macho de roscar 1/4" para tornillo de extracción
- SA5336 : macho de roscar M8 para reparar la rosca de bujías M8
- SA5335 : macho de roscar M10 para reparar la rosca de bujías M10
- SA5340 : llave en T con trinquete
- SA5334 : tornillo de extracción (2 piezas)
- SA5345 : extractor cónico con rosca interior
